雅砻江上游新龙县境内梯级水电站施工供电一期工程

# 水土保持监测总结报告

建设单位：雅砻江流域水电开发有限公司

编制单位：四川兴景水利工程设计有限公司

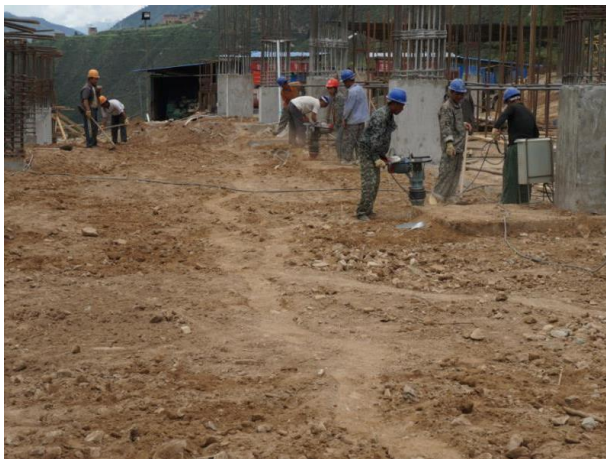
1#监测点：为吉龙变电站围墙内占用场地区域。通过现场调查和查阅资料，吉龙变电站在围墙内有序施工、拦挡及时，施工期间完成了地面铺设碎石等工程措施，占地区域内未发生水土流失危害现象，截至目前基本无新增水土流失。

图1-1 1#监测点（2014.6）

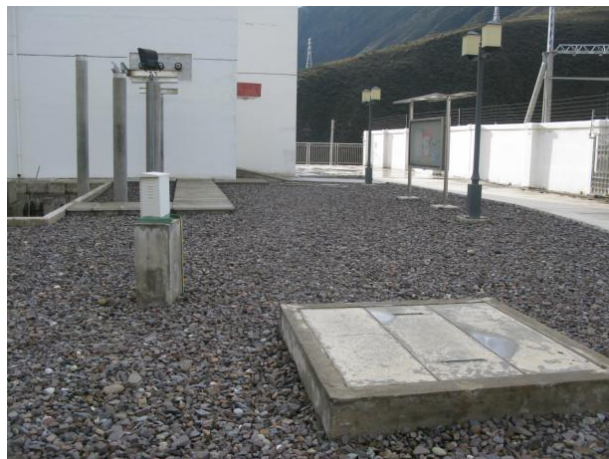
图1-2 1#监测点（2018.10）

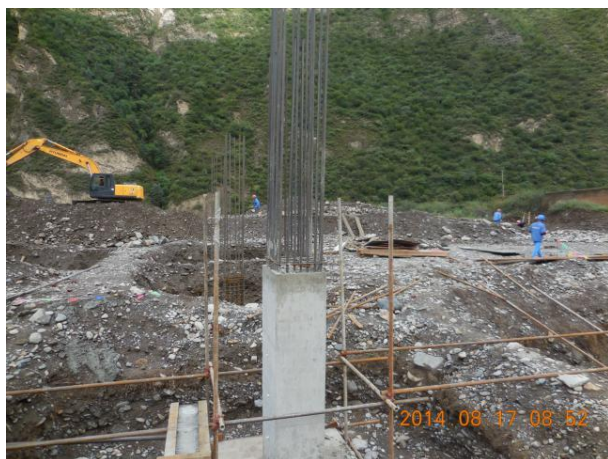
2#监测点：为共科变电站围墙内占用场地区域。通过现场调查和查阅资料，共科变电站在围墙内有序施工、拦挡及时，施工期间完成了地面铺设碎石等工程措施，占地区域内未发生水土流失危害现象，截至目前基本无新增水土流失。

图1-3 2#监测点（2014.8）

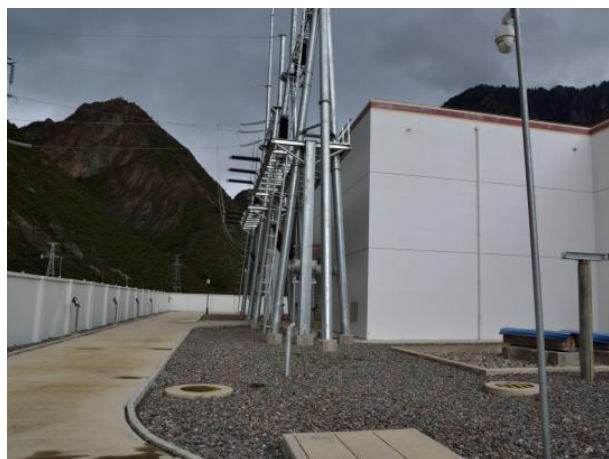
图1-4 2#监测点（2018.10）

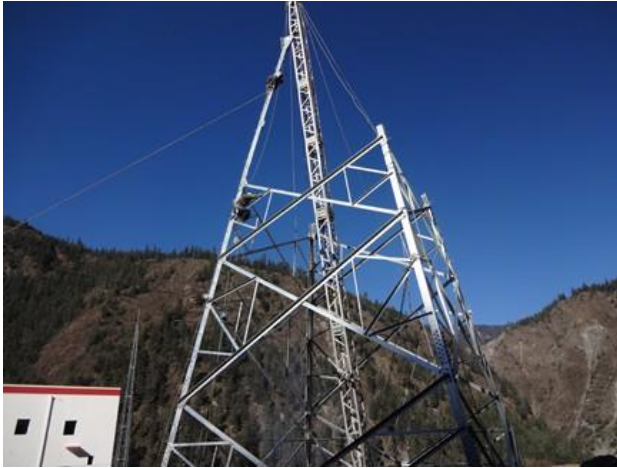
3#监测点：为仁吉线路N001塔基。通过现场调查和查阅资料，该塔基在施工过程中按要求实施了临时排水沟等水土保持措施，并于2014年7月开始组塔，施工结束后对塔基占地区域进行了迹地恢复，呈现较高的植被覆盖度。截至目前，本

点位恢复现状满足水土保持要求。

图1-5 3#监测点（2014.7）

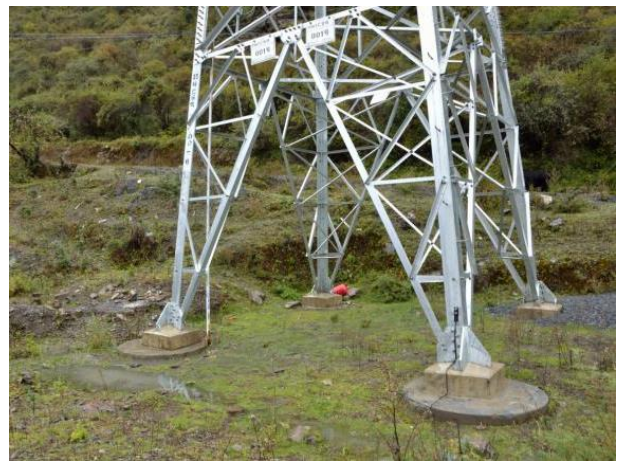
图1-6 3#监测点（2018.10）

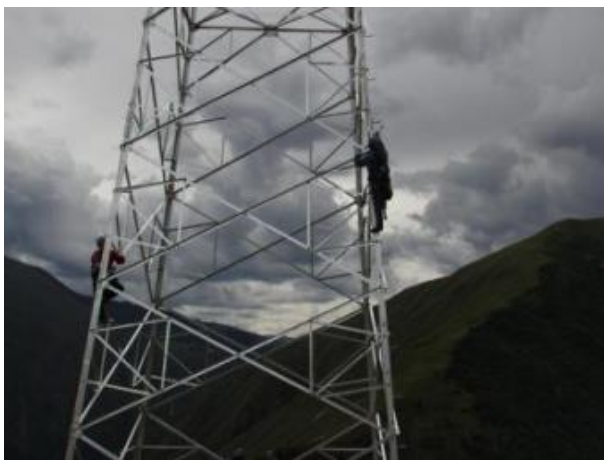
4#监测点：为吉共线路N089塔基。通过现场调查和查阅资料，该塔基在施工过程中按要求实施了临时排水沟、主体工程挡墙防护等措施，并于2014年7月开始组塔，施工结束后对塔基占地可绿化区域进行了植被恢复，呈现较高植被覆盖度。截至目前，本点位恢复现状满足水土保持要求。

图1-7 4#监测点（2014.8）

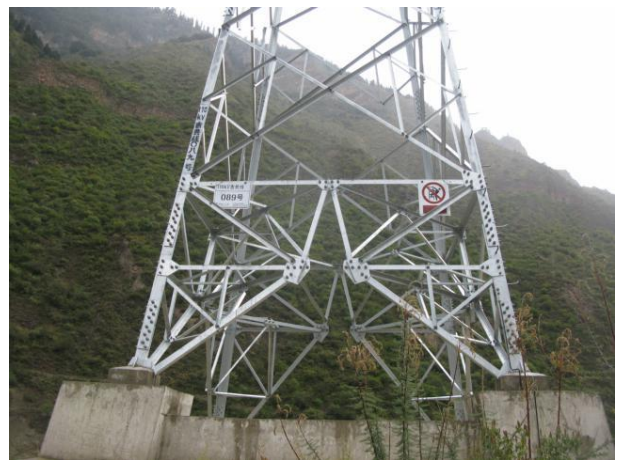
图1-8 4#监测点（2015.12）

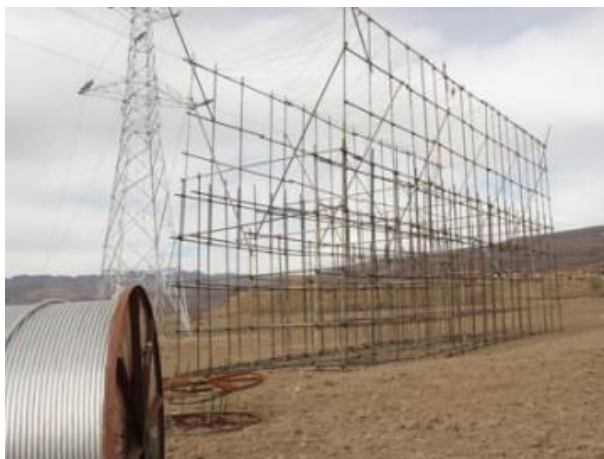
5#监测点：为仁吉线路牵张场。通过现场调查和查阅资料，本点位于2014年11月开始施工，施工结束后于2015年5月开始对迹地进行植被恢复。截至目前，新增水土流失量进一步减少，恢复现状满足水土保持要求。

图1-9 5#监测点（2014.11）

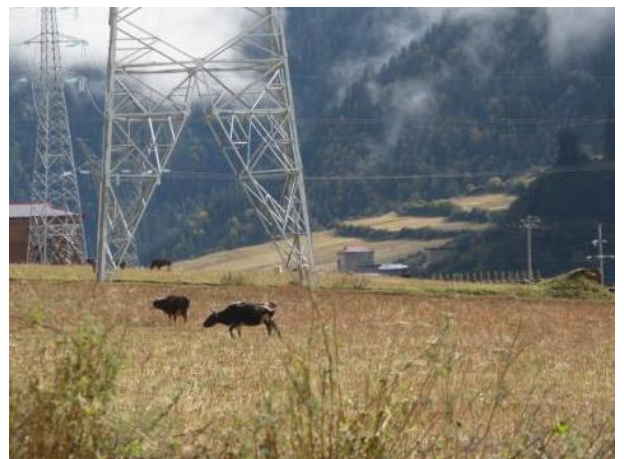
图1-10 5#监测点（2018.10）

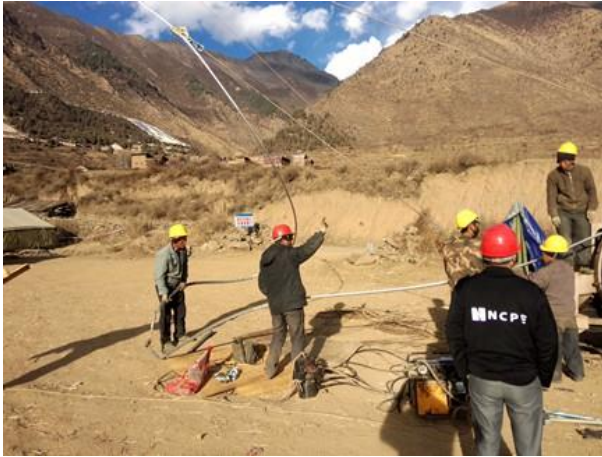
6#监测点：为吉共线路牵张场。通过现场调查和查阅资料，本点位于2014年11月开始施工，施工结束后于2015年5月开始对迹地进行植被恢复。截至目前，新增水土流失量进一步减少，恢复现状满足水土保持要求。

图1-11 6#监测点（2014.11）

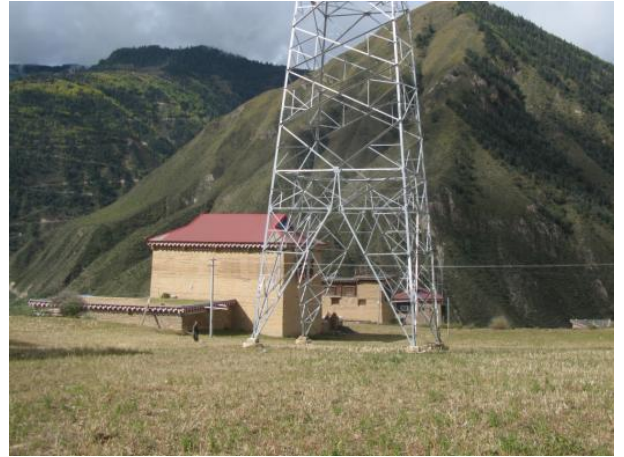
图1-12 6#监测点（2018.9）

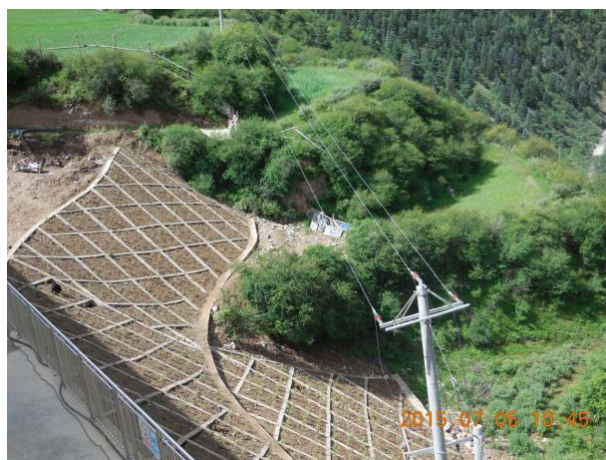
吉龙变电站站外边坡防护及绿化（2015.7）

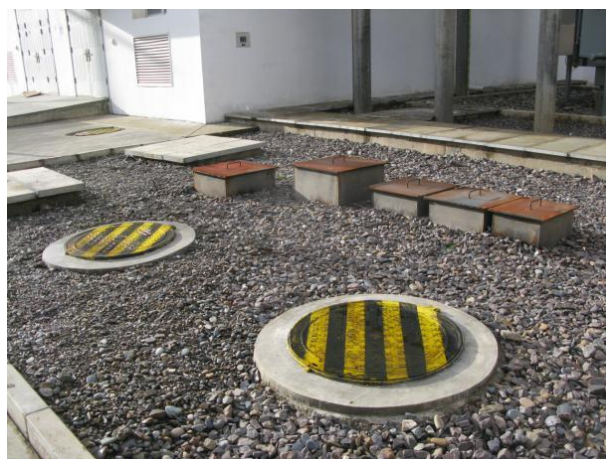
吉龙变电站围墙内场地铺碎石（2018.10）

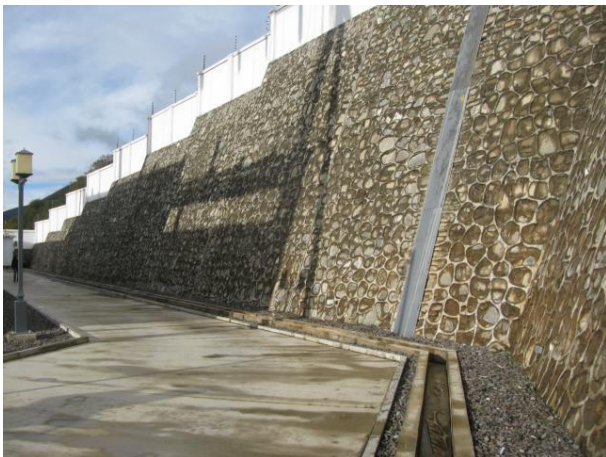
吉龙变电站内排水沟及拦挡（2018.10）

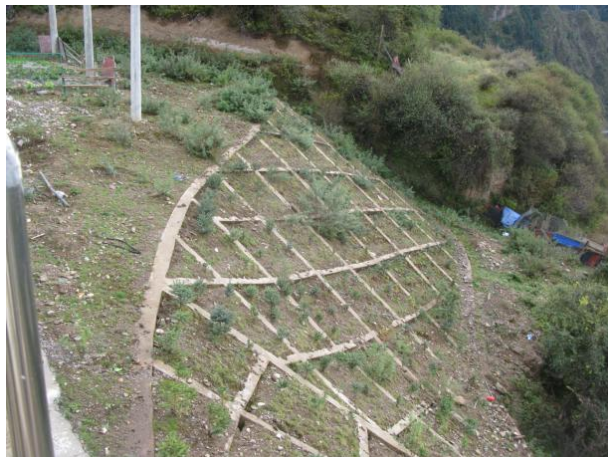
吉龙变电站站外边坡防护及绿化（2018.10）

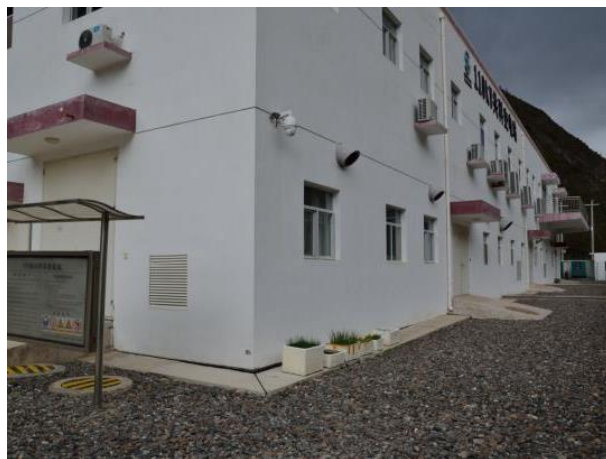
共科变电站围墙内场地铺碎石（2018.10）

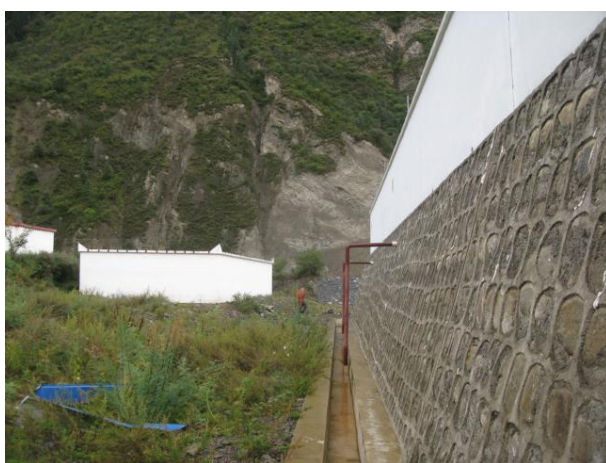
共科变电站外排水（2018.10）

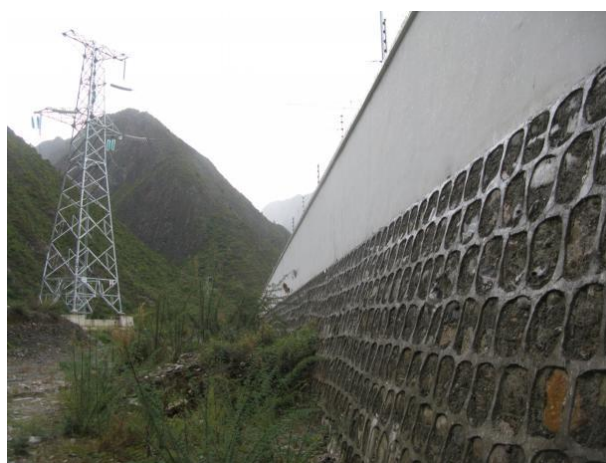
共科变电站外排边坡挡护（2018.10）
