新龙县麻日乡南多村公路边坡治理共建工程

# 水土保持设施验收报告

建设单位：雅 砻 江 流 域 水 电 开 发 有 限 公 司

2020 年 8 月

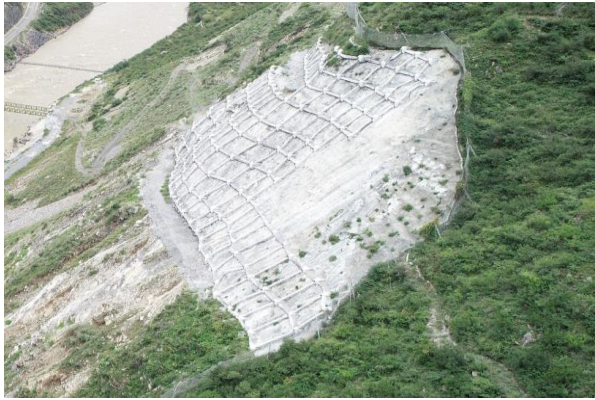
| 插图 3-1 边坡治理区现场查看 | 插图 3-2 边坡治理区现场查看 |

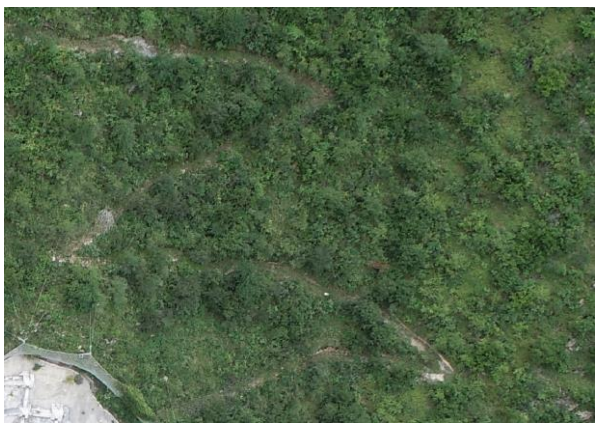
| 插图 3-3 交通设施区现场查看 | 插图 3-4 施工生产生活区 |

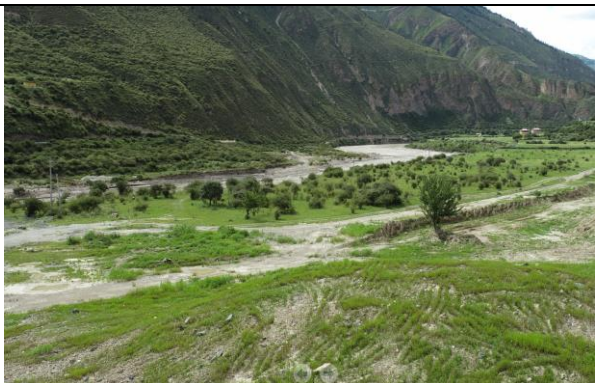
| 插图 3-5 麦坝渣场渣脚现场查看 | 插图 3-6 麦坝渣场下游现场查看 |

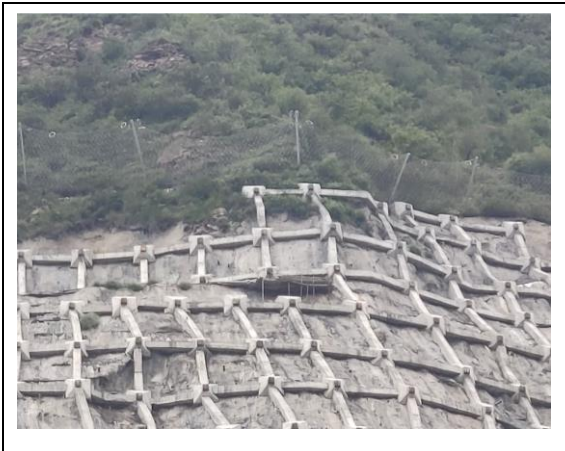
| 边坡治理区防护网 | 边坡治理区截水沟 |

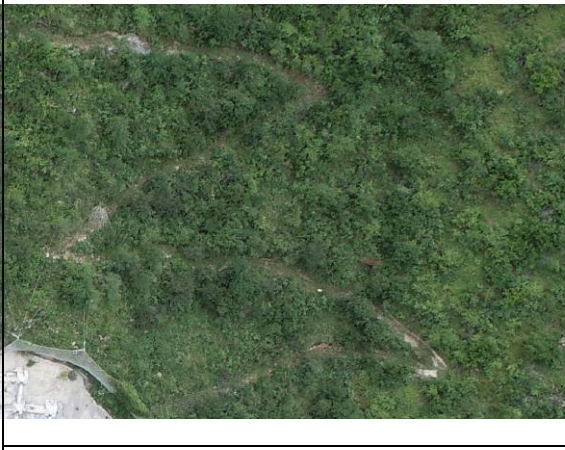
| 交通设施区撒播植草 | 交通设施区撒播植草 |

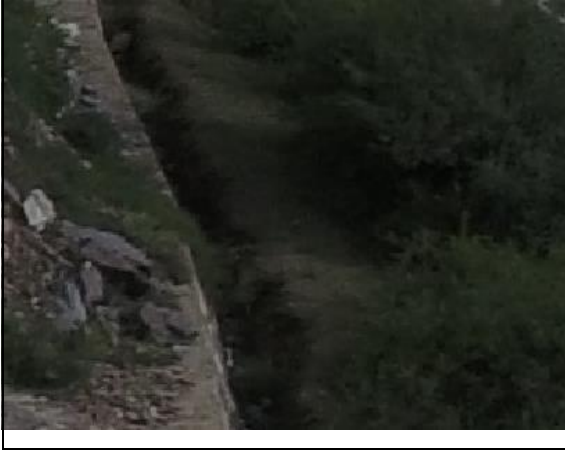
| 施工生产生活区临时排水沟 | 施工生产生活区撒播植草 |
