新龙县麻日乡南多村公路边坡治理共建工程

# 水土保持监测总结报告

建设单位：雅砻江流域水电开发有限公司

编制单位：中国电建集团成都勘测设计研究院有限公司

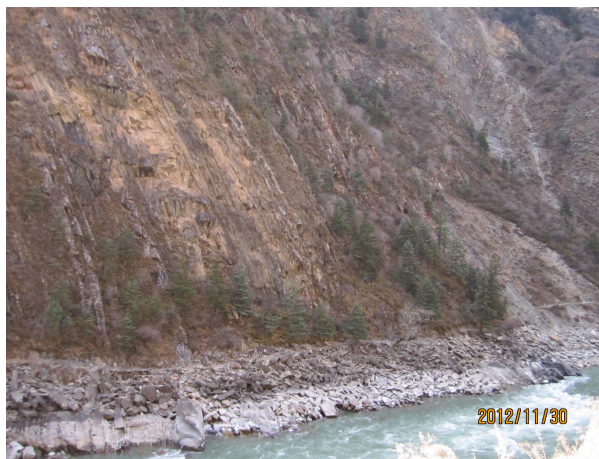
图1-1 1#监测点（2012.11原地貌）

1#监测点：为导流洞出口治理边坡。通过查阅资料，本处边坡于2013年6月开始施工，该边坡在施工过程中做到了边开挖边支护，截至目前，基本无新增水土流失，未出现水土流失危害现象。

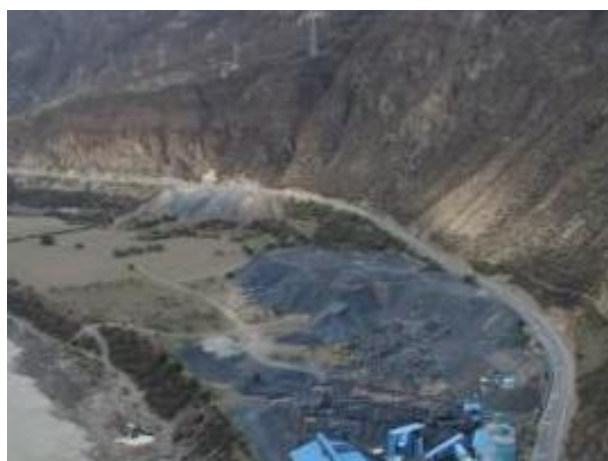
图1-3 2#监测点（2018.5）

2#监测点：为麦坝渣场边坡及顶面。通过查阅资料，渣场于2013年4月启动时采取了表土剥离并修建挡渣墙，2020年对渣场全面实施了整地覆土和撒播草籽绿化措施；经现场调查，截至目前，在措施防护下新增水土流失量进一步减少，未造成水土流失危害影响。

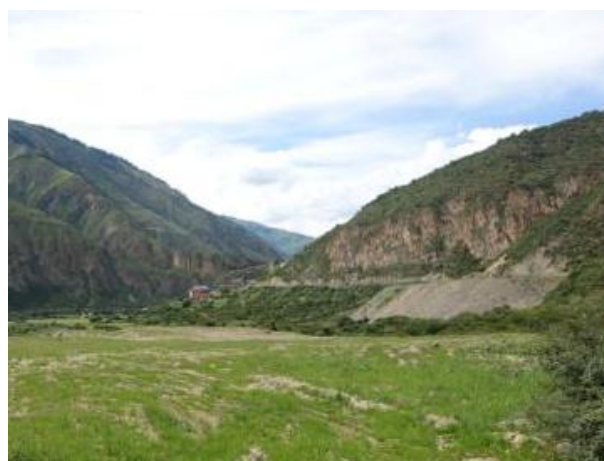
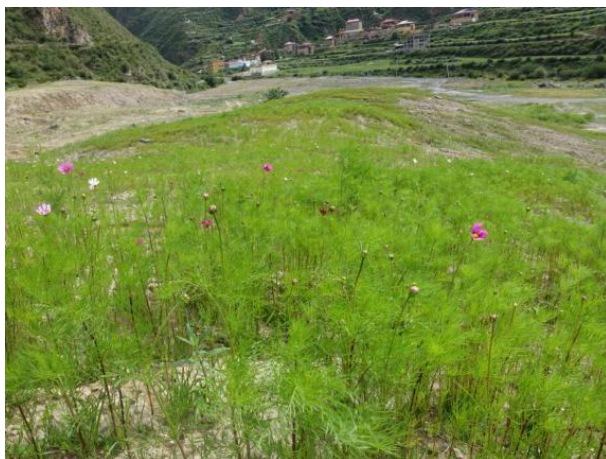
图1-4 2#监测点植物样方（2020.8）

图1-5 2#监测点植物样方 (2020.8)

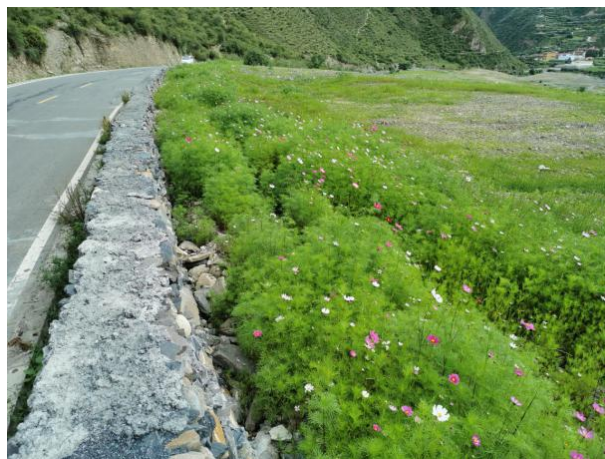
图1-6 2#监测点挡墙及绿化 (2020.8)

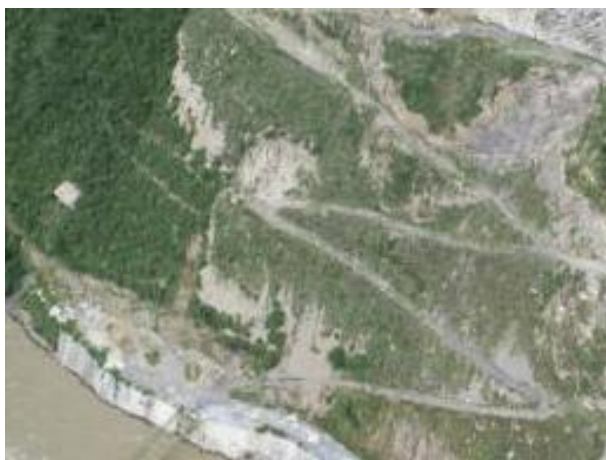
图1-7 3#监测点 (2019.9)

3#监测点：为施工便道路面及两侧。通过查阅资料，本点位对应的施工便道于2012年11月开始施工，施工结束后于2016年7月对路面及两侧撒播草籽，逐步完成了迹地恢复；经现场调查，截至目前，新增水土流失量进一步减少，未造成水土流失危害影响。

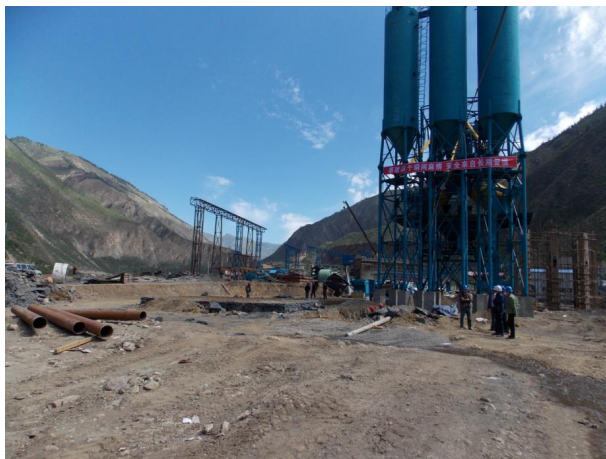
图1-9 4#监测点 (2013.6)

4#监测点：为混凝土拌合站。通过查阅资料，本点位在施工过程中设置了临时排水沟；经现场调查，此处临时施工场地自2019年开始逐渐拆除，截至目前已实施迹地恢复措施。

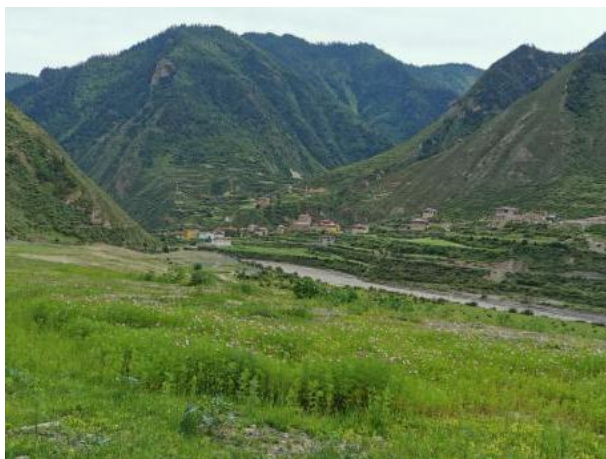
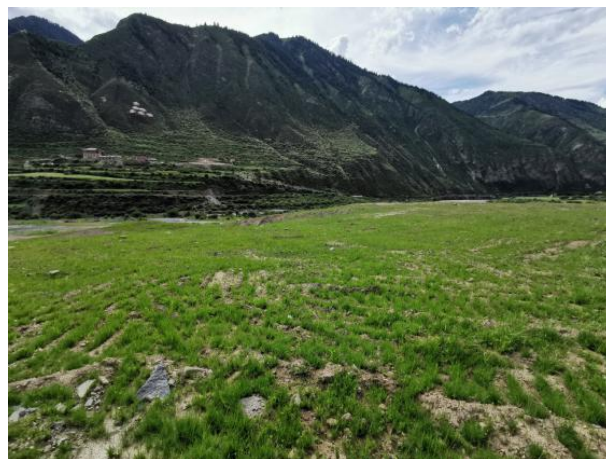
图1-11 4#监测点迹地恢复（2020.8）

图1-12 4#监测点迹地恢复（2020.8）
