新龙县博美乡博美村交通共建工程

# 水土保持设施验收报告

建设单位：雅砻江流域水电开发有限公司  
编制单位：中国电建集团成都勘测设计研究院有限公司

2020年8月

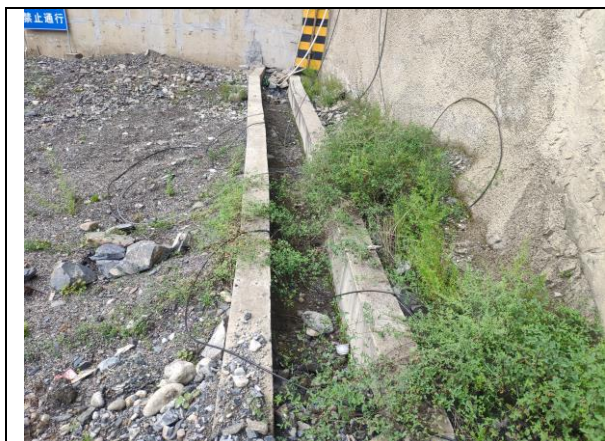
插图 3-3 隧洞入口

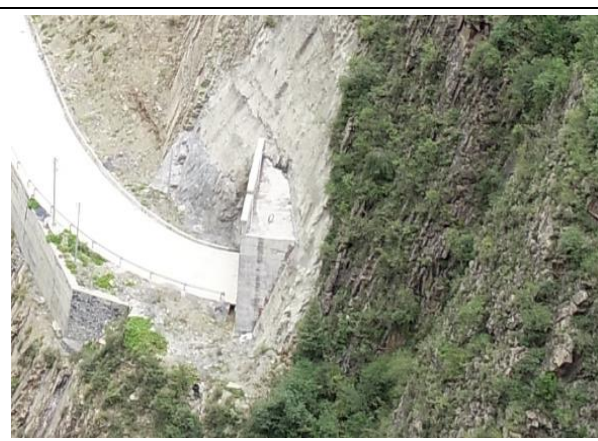
插图 3-4 隧洞出口

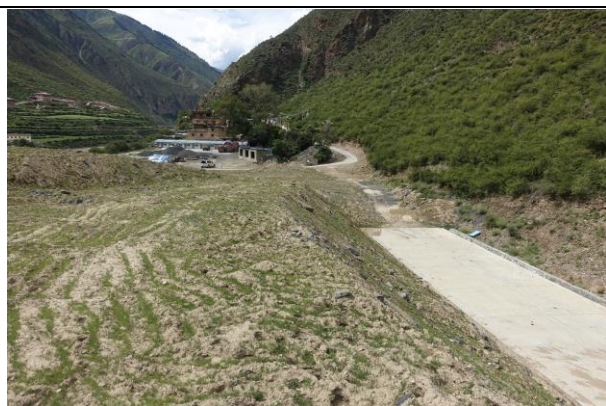
插图 3-5 渣场区现场查勘

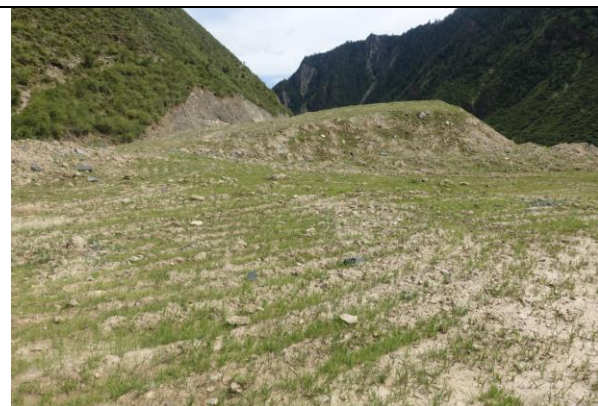
插图 3-6 渣场区现场查勘

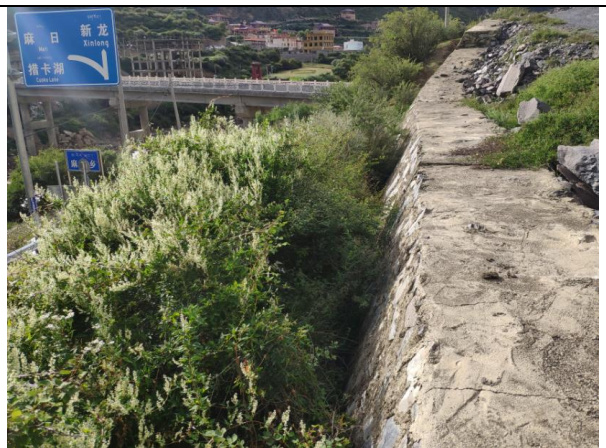
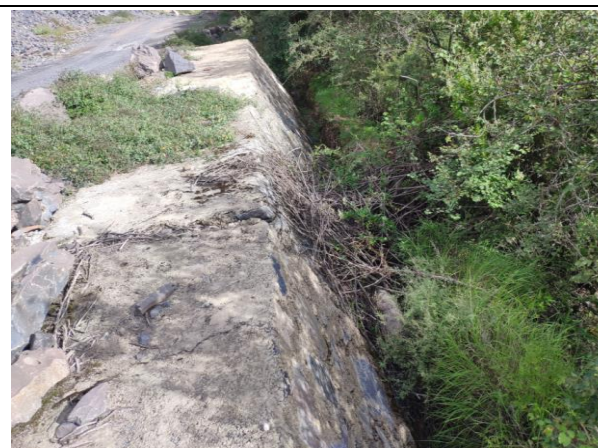
插图 3-7 弃渣场区防护工程

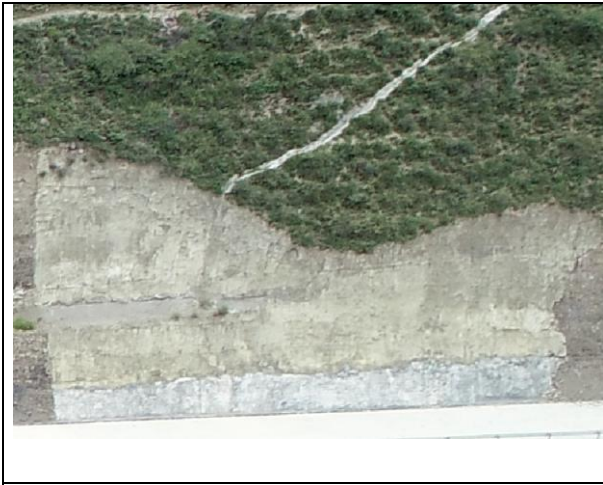
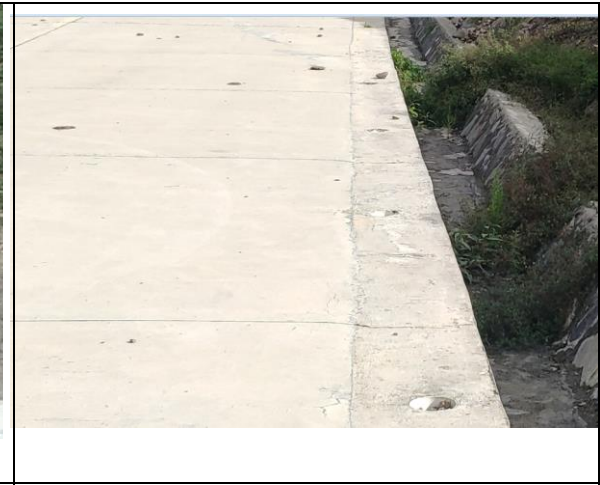
| 路基工程区排（截）水沟 | 路基工程区排（截）水沟 |

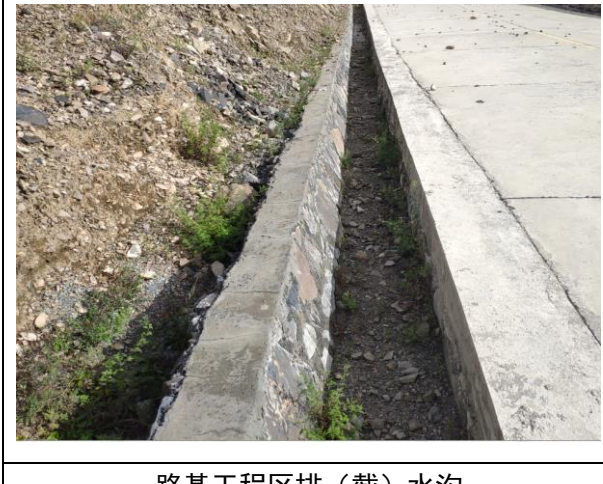
| 路基工程区排（截）水沟 | 隧洞入口排水沟 |

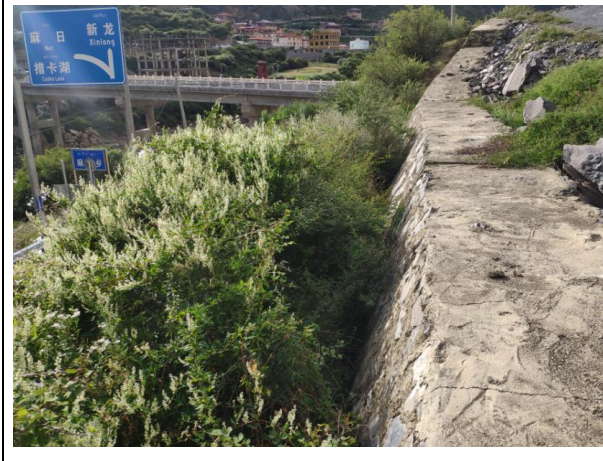
| 弃渣场区拦渣墙 | |

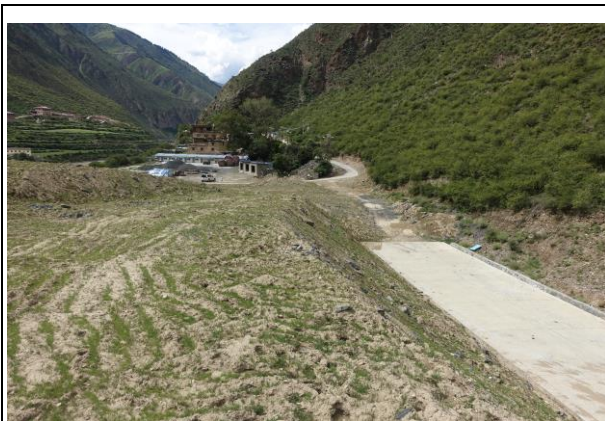
弃渣场区覆土植草

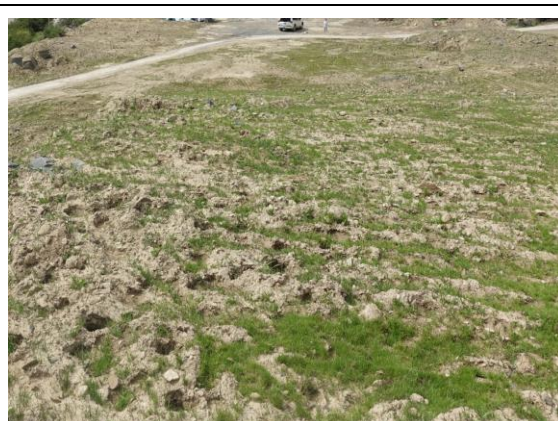
弃渣场区覆土植草

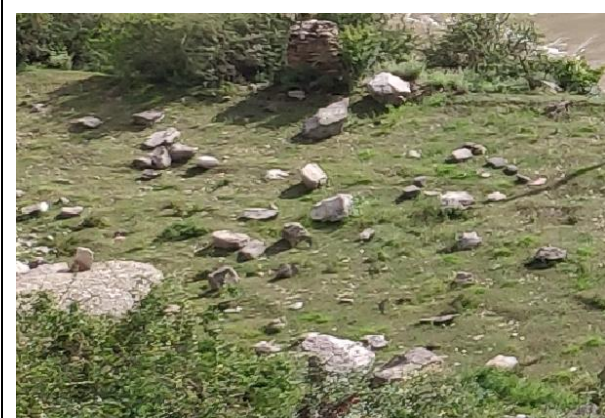
插图 3-8 施工便道绿化

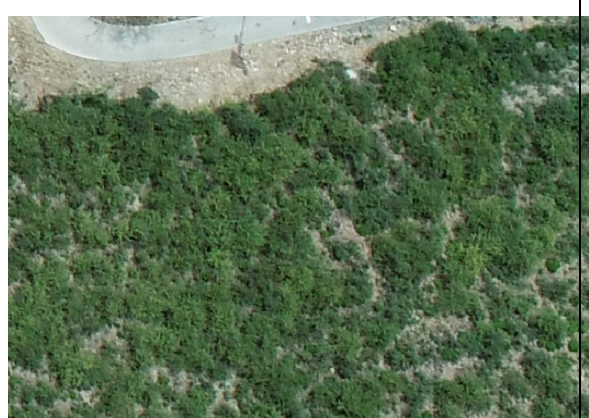
插图 3-9 施工临时区域绿化
